Nesodden kommune

Byggesak

**Sikring av nedlagt steinbrudd og industriareal
Revidert dispensasjonssøknad (Sak 2025/13086)****Sammendrag**

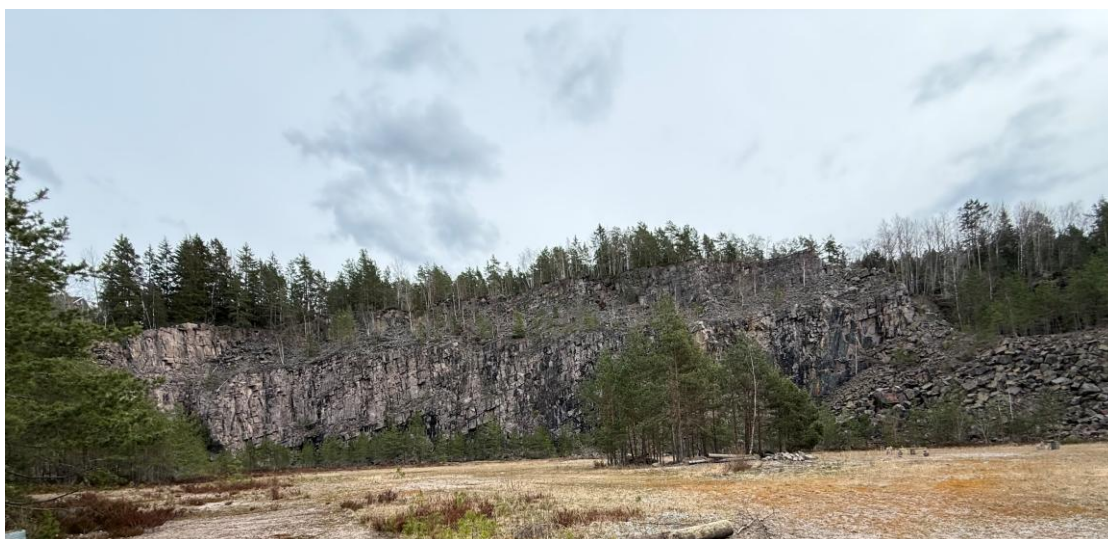
Bilde 1. Deler av bruddflaten av steinbruddet avbildet. Området utgjør omlag 10 daa, med vegger på tre sider. Bakveggen er inntil 25 meter høy. Det er mye løs stein i bakveggen og den er ikke sikret.

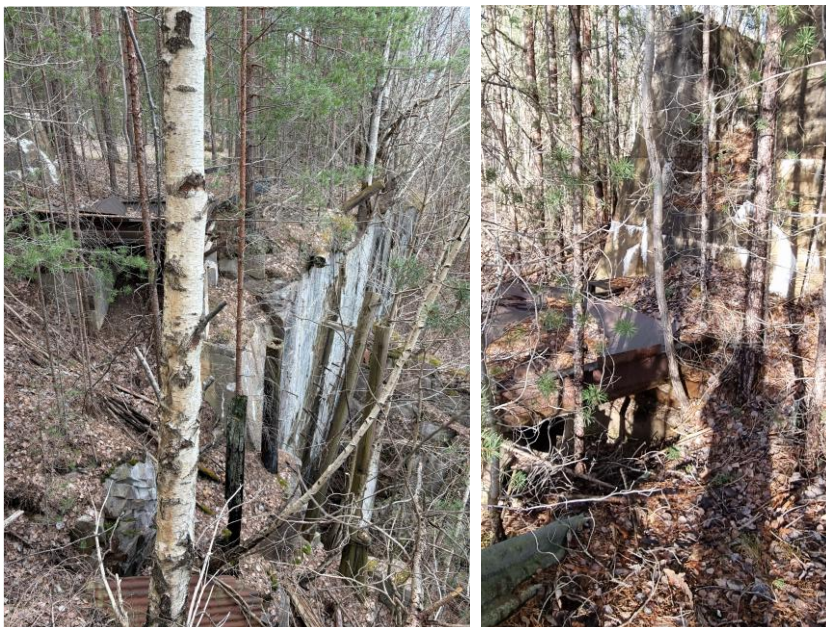
Bilde 2 og 3. Tippkanten med loddrett stup på 5-6 m og betong- og stålkonstruksjoner skjult mellom busker og trær.

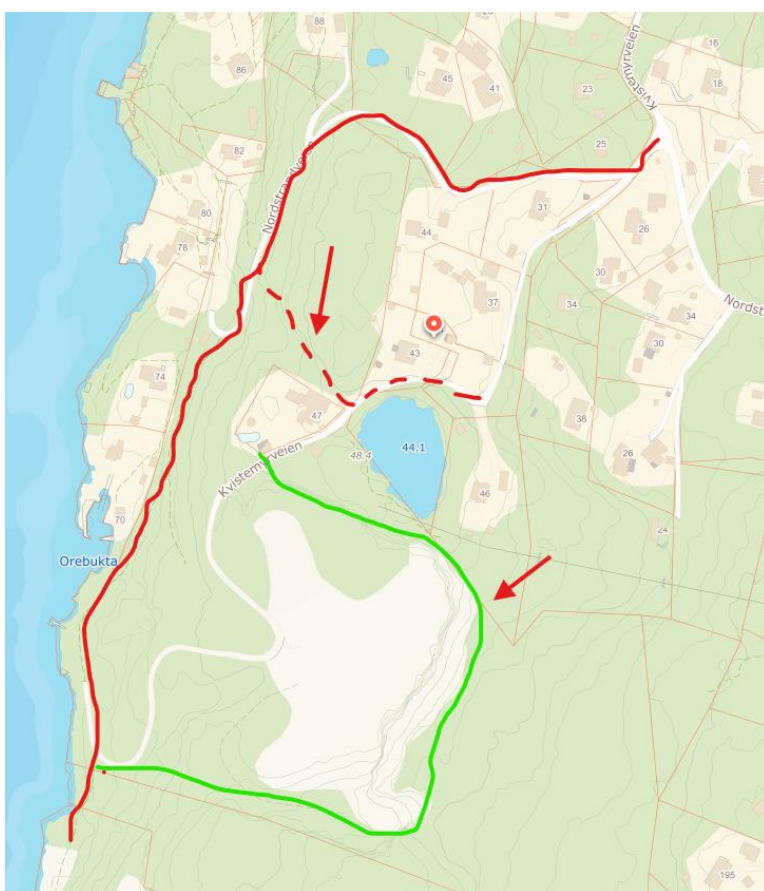
Figur 2. Rød strek viser dagens Kyststi – hovedferdselsåre. Grønn strek- omtrentlig plassering av eldre gjerde etablert da anlegget var i drift. Stiplet rød strek angir snarvei fra Kvistemyrveien som er noe skjult i dag, men som kan brukes som alternativ enn å gå gjennom usikret nedlagt industriområde. (kilde: finn/kart.no)

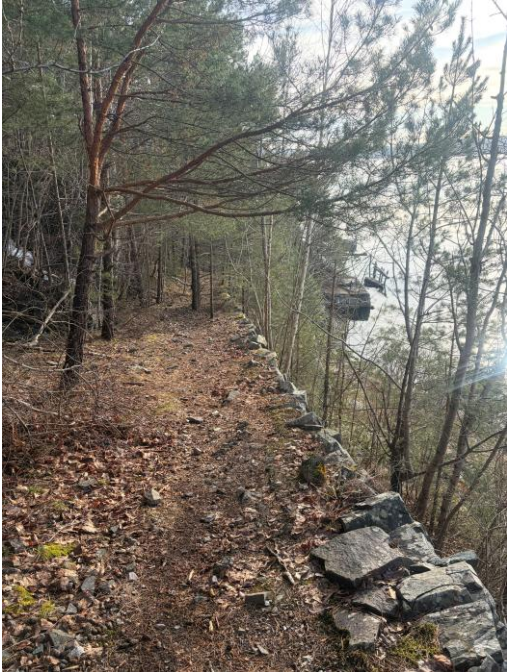
Bilde 4. Bilder fra partier på kyststi med behov for sikring (nr.16 på Figur 3)

I partier der kyststien går nært bratte kanter, nivåforskjeller eller andre risikoelementer, foreslås det enkle sikringstiltak som rekkverk, stolper med tau eller tilsvarende lavmælt sikring. Tiltakene er avgrenset til punkter der dette er nødvendig for å redusere fallrisiko og øke opplevd trygghet.

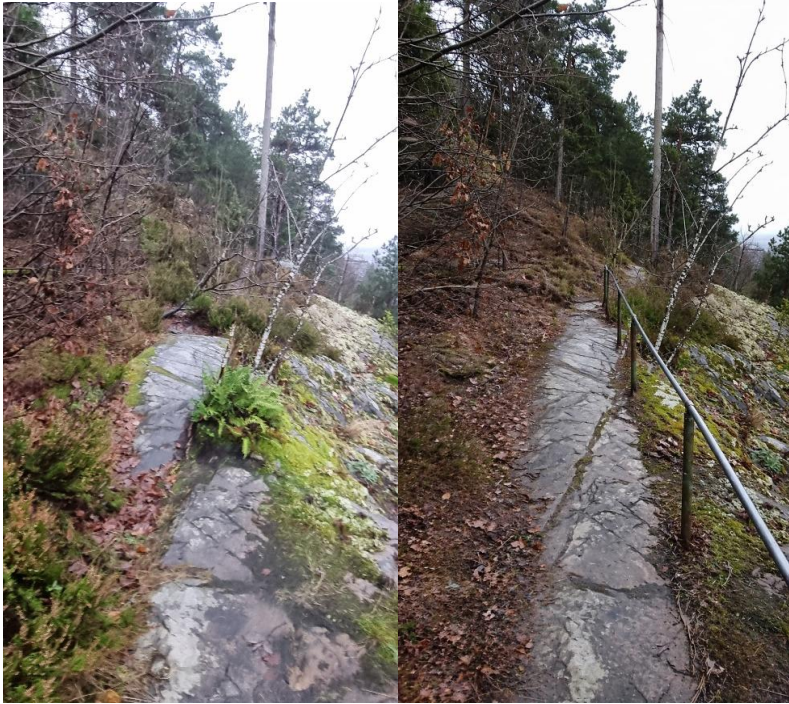
Bilde 5 og 6. Dagens kyststi på et glatt område i dag. KI-bilde til høyre illustrerer mulig sikringstiltak vi kan å få på plass i samarbeid med Nesodden kommunes parkavdeling (nr. 18 på Figur 3)

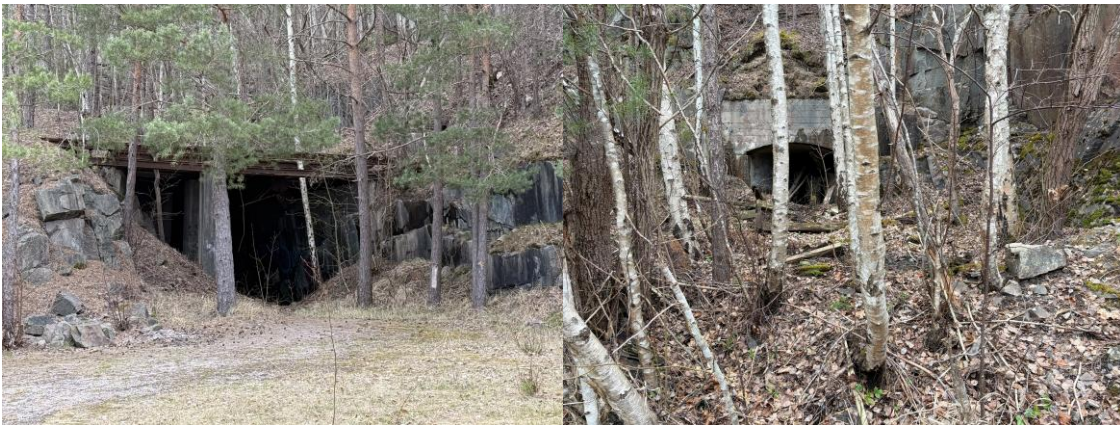
Bilde 7 og 8. Etterlatt infrastruktur og åpning like ved brygge og sjø langs kyststien. Det søkes om å få gjerdet inn alle disse hullene. (nr. 9 og nr. 11 på Figur 3).

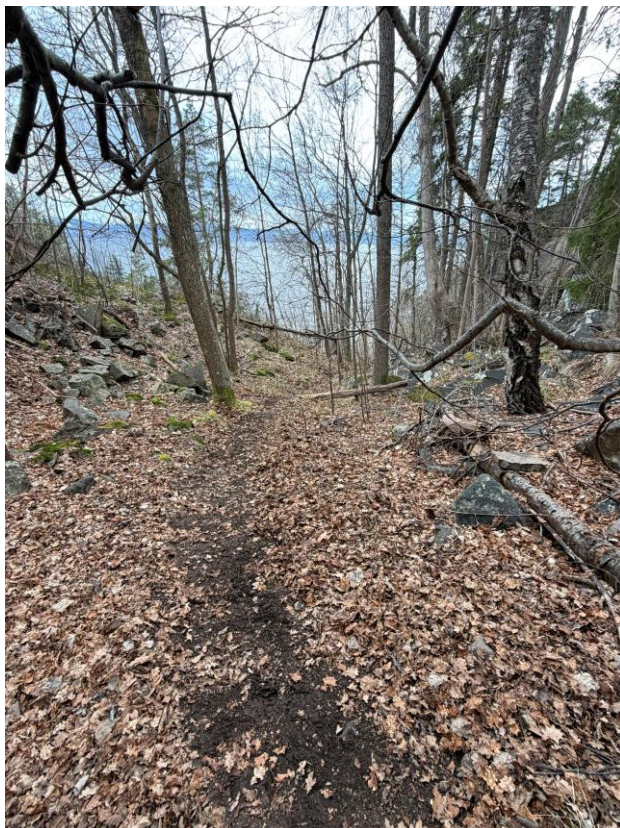
Bilde 9. Sti mellom kyststien i Nordstrandveien og Kvistemyrveien som er tilgjengelig alternativ til gjennom bruddet fra Kvistemyrveien.

Stien er godt egnet til ferdsel og går gjennom en flott skog med utsikt til sjøen.

Tiltak omfatter grep for å sikre økt synlighet til stien som ligger på vår eiendom, blant annet ved å sette opp et skilt «Til kyststien» og eventuelt fjerne noe utstyr som er plassert på vår eiendom dersom kommunen mener det er nødvendig.

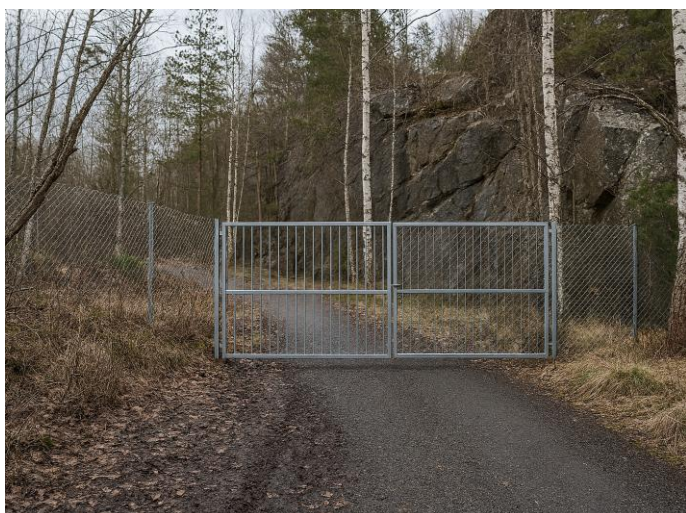
Figur 4. KI generert illustrasjon av port med gjerder for avstenging av anleggsveien mot kyststien.

Det foreslås derfor en etablert port og tilhørende gjerde i nedre del av den tidligere anleggsveien, i området der denne møter kyststien. Dette er tiltaket som opprinnelig dispensasjonssøknad omfattet.

Tiltaket er lokalisert slik at allmenn ferdsel langs kyststien kan opprettholdes uendret, samtidig som ferdsel inn i bruddområdet effektivt forhindres. Porten vurderes som et nødvendig og målrettet tiltak for å styre ferdsel og redusere risiko, og er nærmere angitt i vedlagt infrastrukturkart og illustrert med bilder av dagens situasjon.
